## LE SECOND PORTRAIT DE LA maison royale du Liban.

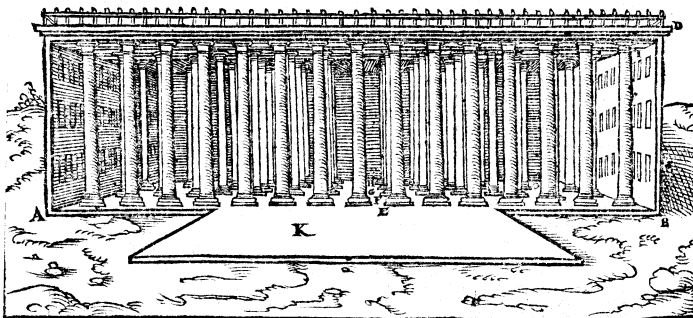
On s'est lourdement abusé en la figure de ceste maison: premierement on l'a faite à deux estages, & toutesfois le texte n'en parle point: & puis ils ont fait le premier estage sans fenestres, comme s'il eust esté une caue: outre ils ne faisoient point de vis pour monter au second estage: apres ils ne ont pas mis le porche deuant la maison, comme il deuoit estre,

A B. La longueur de 100. coudées.

B C. La largeur de 50. coudées.

E D. La hauteur de 30. coudées.

E F G H. Les quatre rangs de colomnes.

I. Les fenestres à trois rangs.

K. Le porche ou la gallerie qui estoit deuant la maison.

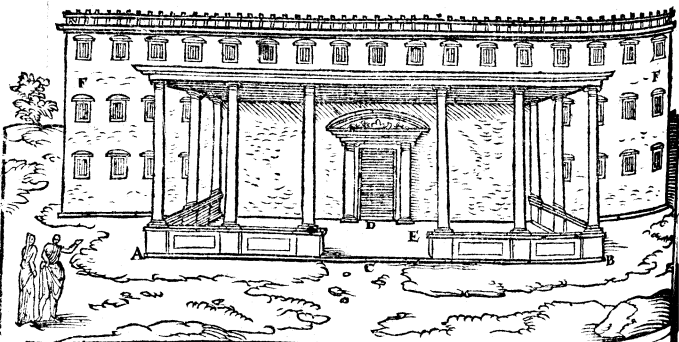
A B. La longueur du porche de 50 coudées.

C D. La largeur de 30 coudées.

E. Le panéement.

F. Les fenestres à trois rangs.
